DE INSTALLATIE IS NIET CONFORM

Verslagnummer: 0527-191216-05 Datum van het onderzoek : 16/12/19
Extra controle datums:

ADRES INSTALLATIE : DRIESSEN PETER
KERKSTRAAT 10
3321 OUTGAARDEN

PROCES-VERBAAL VAN HET ONDERZOEK VAN EEN ELEKTRISCHE LAAGSPANNINGSINSTALLATIE

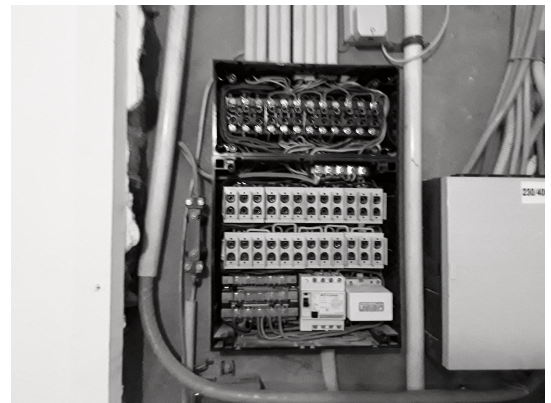
Visualisatie van de installatie

1 x differentieel 4p 40A 100mA
1 x 2 penautomaten 4A-> 2,5 mm2-> VOB
4 x 2 penautomaten 10A-> 2,5 mm2-> VOB
6 x 2 penautomaten 15A -> 2,5 mm2-> VOB
1 x 2 penautomaten 20A-> 2,5 mm2-> VOB
1 x 3 penautomaten 20A->> 6 mm2-> VOB
