DE INSTALLATIE IS NIET CONFORM

Verslagnummer: 0261-190731-04

ADRES INSTALLATIE : MAGHROUNI KAREMA
ALBERT BEVERNAGELEI 41
2100 DEURNE

PROCES-VERBAAL VAN HET ONDERZOEK VAN
EEN ELEKTRISCHE LAAGSPANNINGSINSTALLATIE

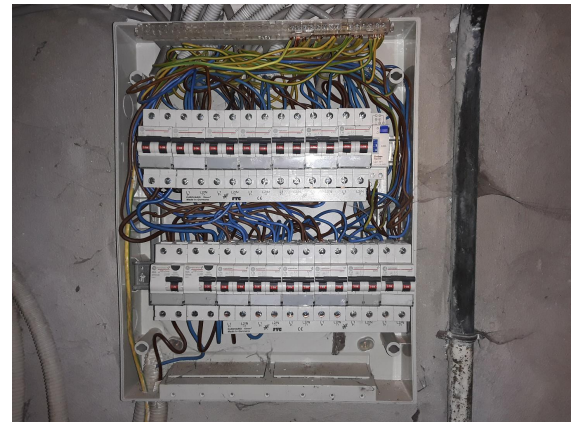
Visualisatie van de installatie

Zie eendraadsschema en situatieschema.
bord kelder
ADS2P40A300mA
bijkomende differentieel 2P40A30mA
10x2PC16A 1,5/2,5mm auto
2x2PC10A 1,5/2,5mm auto
1x2PC20A reserve
