DE INSTALLATIE IS NIET CONFORM

Verslagnummer: 0345-190902-04

ADRES INSTALLATIE : SCHOOVAERTS NATHALIE
CAMILLE HUYSMANSLAAN 3 -8D
2020 ANTWERPEN

Aard van het onderzoek : Controlebezoek

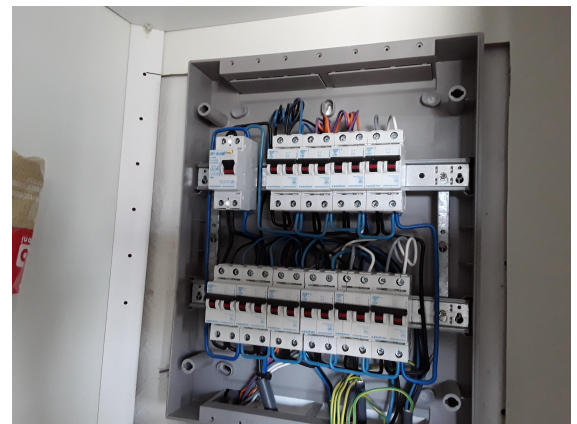
Visualisatie van de installatie

bord 1: meterlokaal gvl
1x 3p 25A aut

bord 2: app
3x C16A 2p aut
6x C20A 2p aut
1x C32A 2p aut
