**VERSLAG VAN EEN GELIJKVORMIGHEIDSONDERZOEK VOOR INGEBRUIKNAME EN/OF CONTROLEBEZOEK
VAN EEN ELEKTRISCHE INSTALLATIE OP LAAGSPANNING EN ZEER LAGE SPANNING****Algemene gegevens**

Plaats van het onderzoek:	Heidestraat 50 , 2950 KAPELLEN					
Eigendom van:	/					
Opdrachtgever:	Debakker Gert,Klein Heiken 140, 2950 KAPELLEN					
Type lokalen:	Woning	DNB:	Infrax	Tarief:	Dag	
EAN-code installatie:	541 44	Nr. teller:	553774	Index:	77877	KWh
Installateur:	/					
BTW-nr.:	/	Of ID-kaartnr:	/	Uitgereikt te:	/	op /
Agent-bezoeker:	Wim Luyten					Datum onderzoek: 25/03/2019

Overeenkomstig de voorschriften van het Algemeen Reglement op de Elektrische Installaties (A.R.E.I.) - Interne procedure QPRO/ELE/001	
Type keuring:	Art. 276bis Verkoop van een wooneenheid
Bijkomende info:	/
Herkeuring op:	/
Bescherming tegen elektrische schokken bij onrechtstreekse aanraking: Art. 86 Huishoudelijke lokalen of plaatsen (net TT - voeding van de elektrische installatie via elektrische teller)

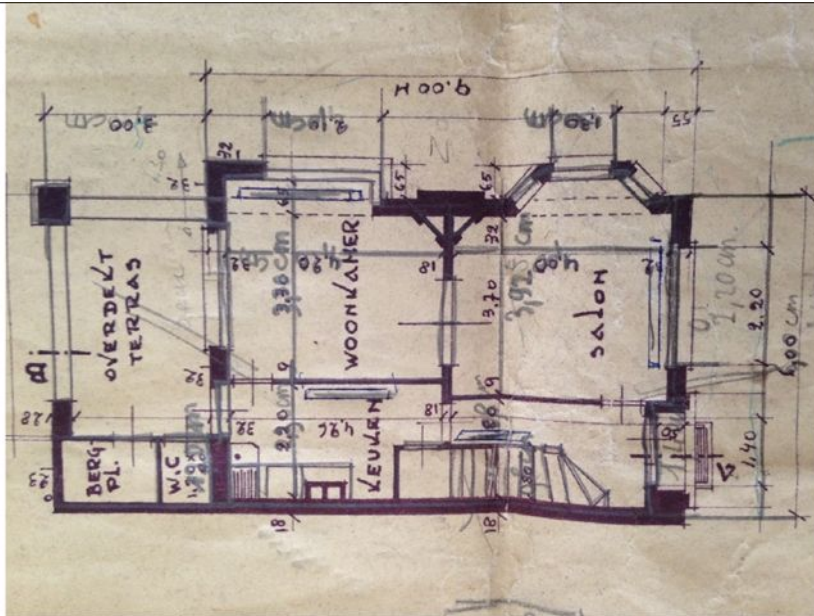
Vereenvoudigd situatieschema (Art. 276bis) of foto/schema van de (elektrische) installatie

HOOFDBORD
4 X PENAUTOMAAT 16A
2 X PENAUTOMAAT 10A
1 X ZEKERING 32A
1 X ZEKERING 25A

BORD CV
2 X ZEKERING 10A
