**VERSLAG VAN EEN GELIJKVORMIGHEIDSONDERZOEK VOOR INGEBRUIKNAME EN/OF CONTROLEBEZOEK
VAN EEN ELEKTRISCHE INSTALLATIE OP LAAGSPANNING EN ZEER LAGE SPANNING****Algemene gegevens**

Plaats van het onderzoek:	Fredegandus van Rielstraat 17-19 bus 4 , 2100 DEURNE (ANTWERPEN)				
Eigendom van:	Liliane Bogaerts				
Opdrachtgever:	Duodecim,Notarishof 2 bus 202, 2560 NIJLEN				
Type lokalen:	Appartement	DNB:	/	Tarief:	Dag / nacht
EAN-code installatie:	541 44	Nr. teller:	D 2133426 / N	Index:	D 56166 / N 130341 kWh
Installateur:	/				
BTW-nr.:	/	Of ID-kaartnr:	/	Uitgereikt te:	/ op /
Agent-bezoeker:	Bjorn Van Den Heuvel				Datum onderzoek: 10/09/2018

Bijlage aan verslag nr.:	512900096	Nominale spanning: 1 x 230V
Plaats van het onderzoek:	Fredegandus van Rielstraat 17-19 bus 4 , 2100 DEURNE (ANTWERPEN)	
Eigendom van:	Liliane Bogaerts	
Agent-bezoeker:	Bjorn Van Den Heuvel	Datum onderzoek: 10/09/2018

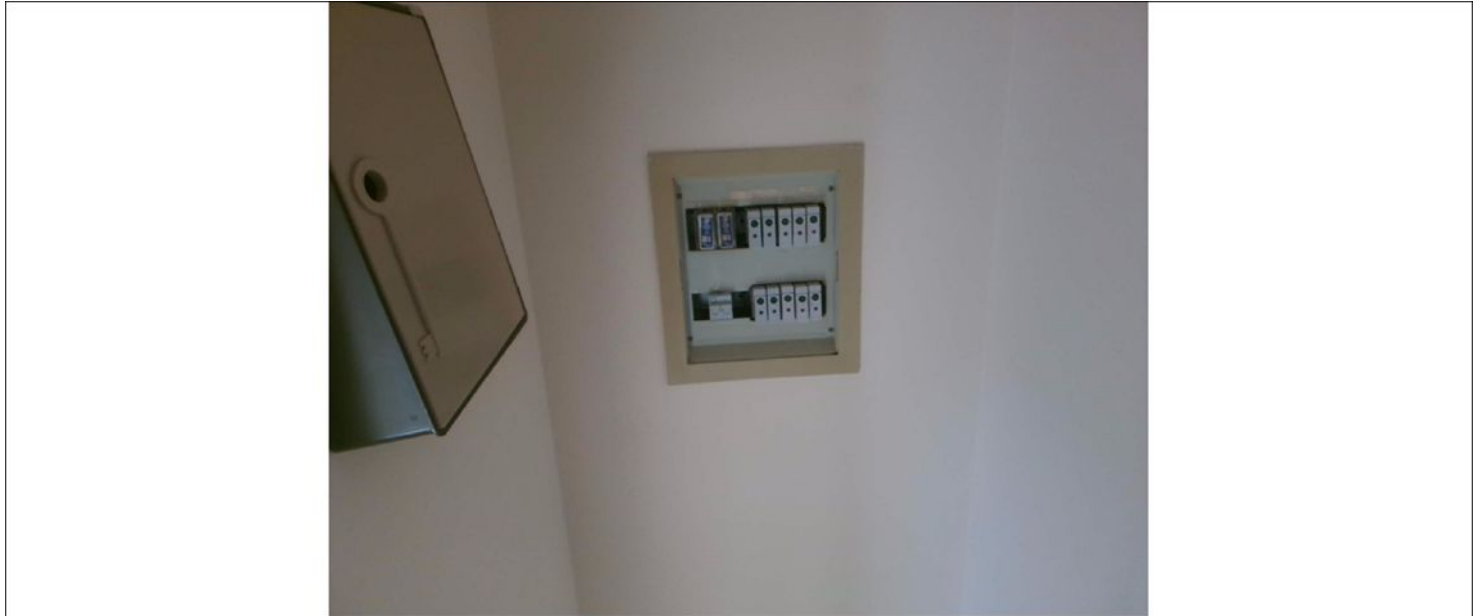
Vereenvoudigd situatieschema (Art. 276bis) of foto/schema van de (elektrische) installatie

- 4.05. : Het schakelbord dient vervangen te worden, de beschermingsgraad tegen rechtstreekse aanraking is onvoldoende. (art 248.01)
- 4.06. : Deur of afschermplaat van het schakelbord (terug)plaatsen. Aanraking van naakte onder spanning staande delen is mogelijk. (art 19, 49.01, 248)
- 4.07. : De genaakbare, naakte delen onder spanning zijn onvoldoende afgeschermd. (art 19)
- 4.08. : Niet gebruikte invoeropeningen van het bord dienen afgedicht te worden. (art 19, 49.01, 248)
- 4.10. : De aanduiding van de stroomkringen en/of apparatuur, aansluitklemmen, enz. dient aangebracht of vervolledigd te worden (met voldoende leesbaarheid & bestendigheid). (art 16, 248)

- 6.03. : Kalibreerelementen van de pensmeltveiligheden, penautomaten, diazed zekeringen & automaten ontbreken. (art 251.01)
