## Keuringsverslag van een elektrische laagspanning- en zeer lage spanningsinstallatie

### NIET CONFORM

**Datum keuring:** 04/03/2020 **Inspecteur:** Thomas Dreesen **Mentor:** - **Installateur:** Vastgoedexperts BVBA  
**ID-label:** Elektrische keuringen immo **Client reference:** - **IK. nr.:-**

**Straatnaam** Olieslagerstraat  
**Huisnummer** 29  
**Busnummer**  
**Postcode** 9200  
**Gemeente** Dendermonde  
**Land** België

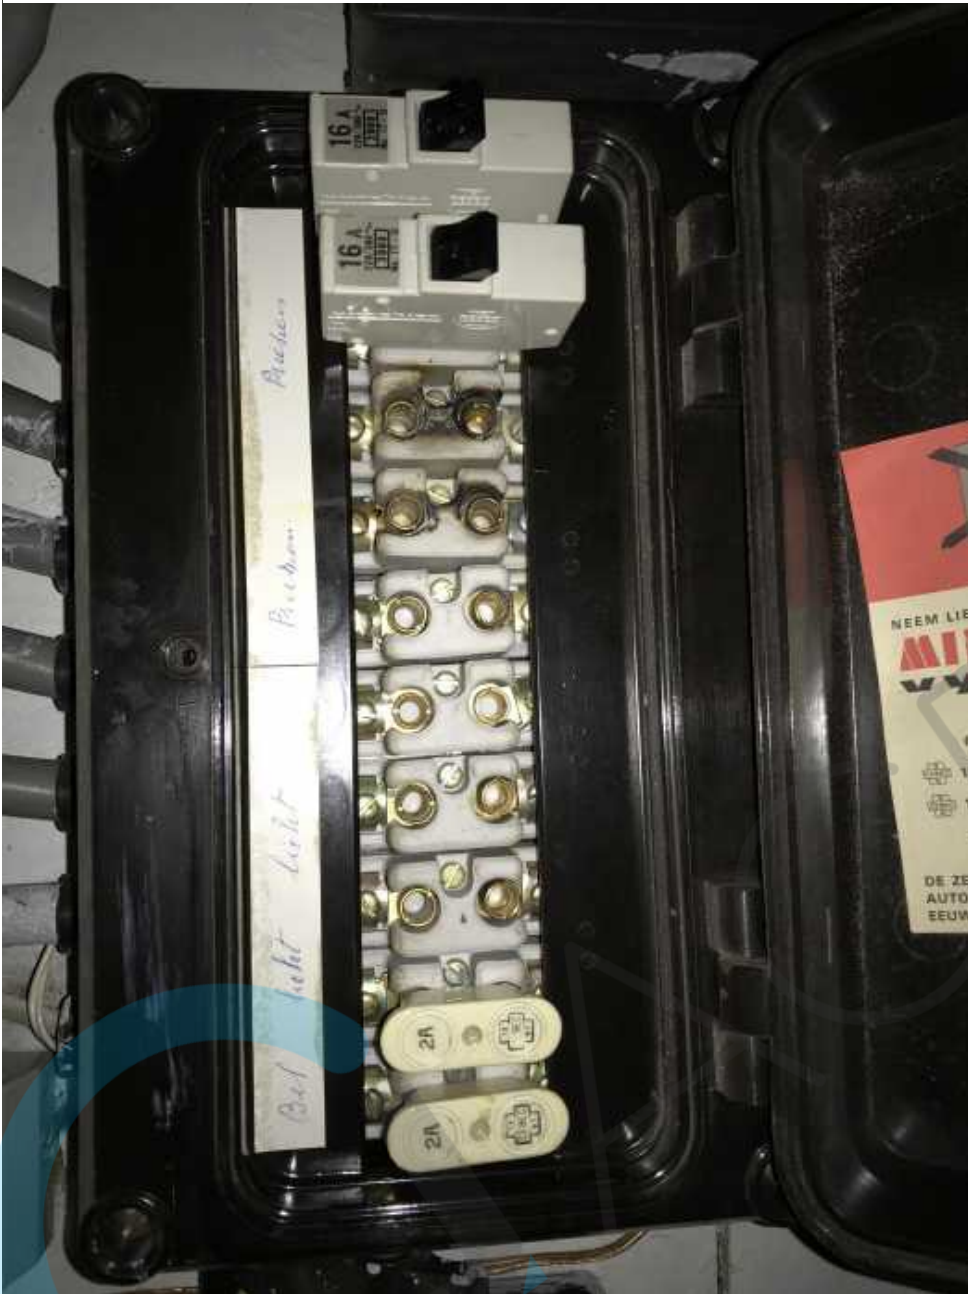
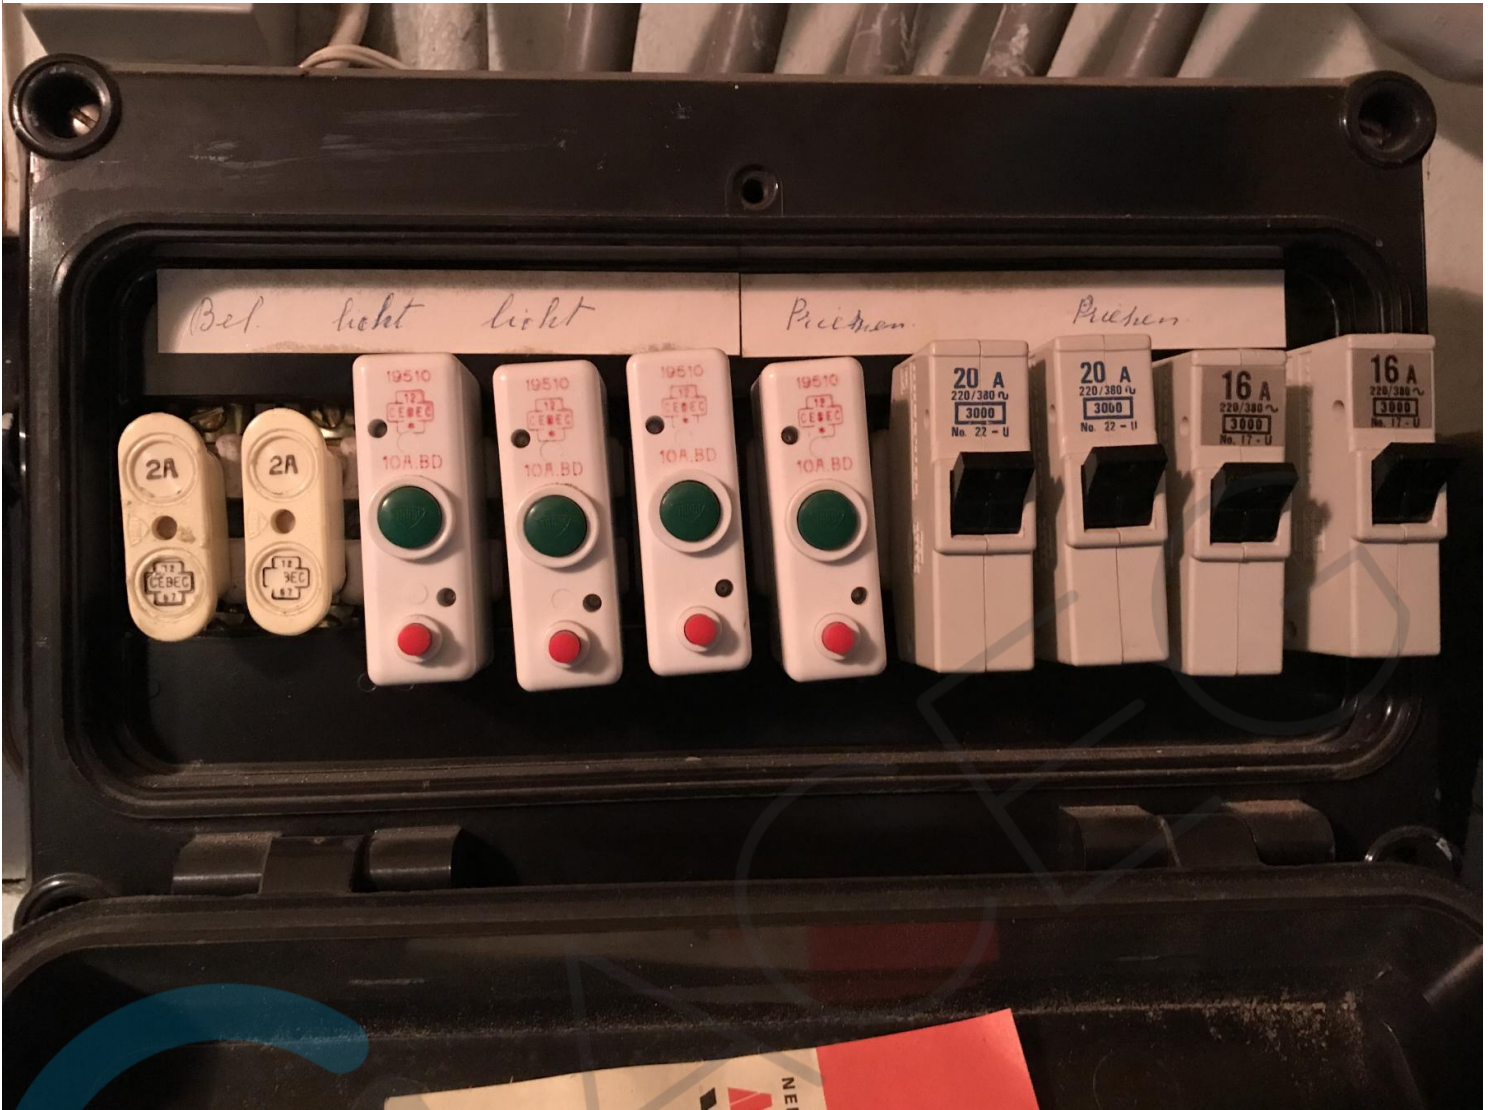
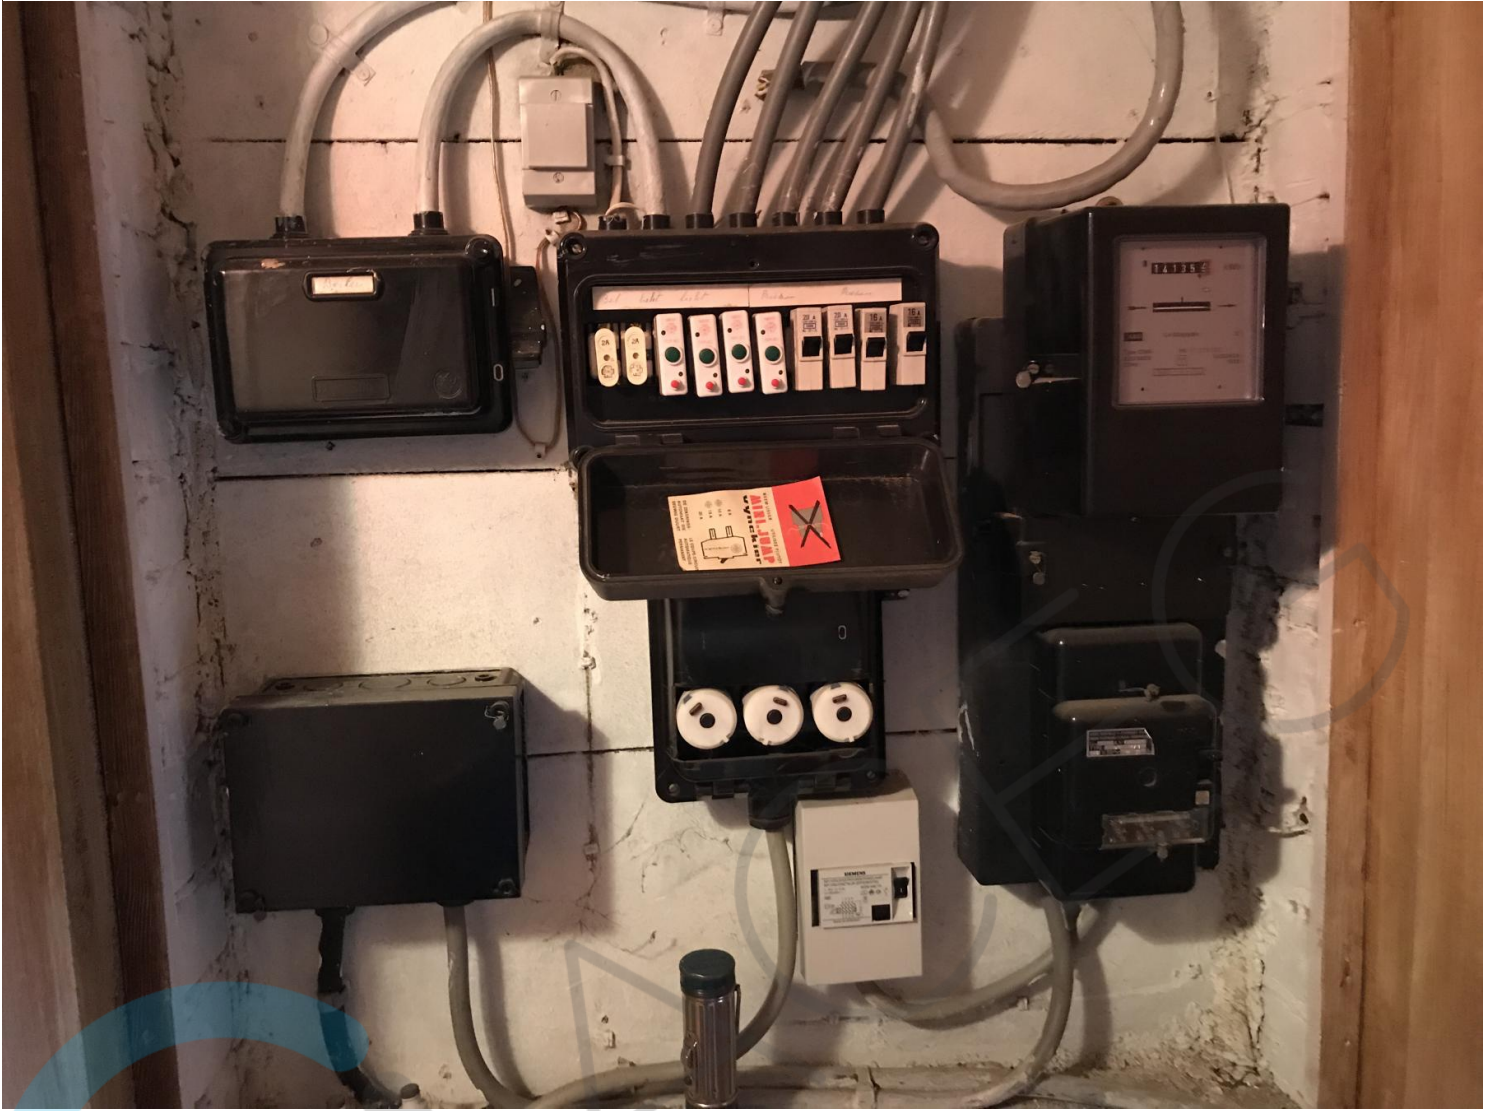
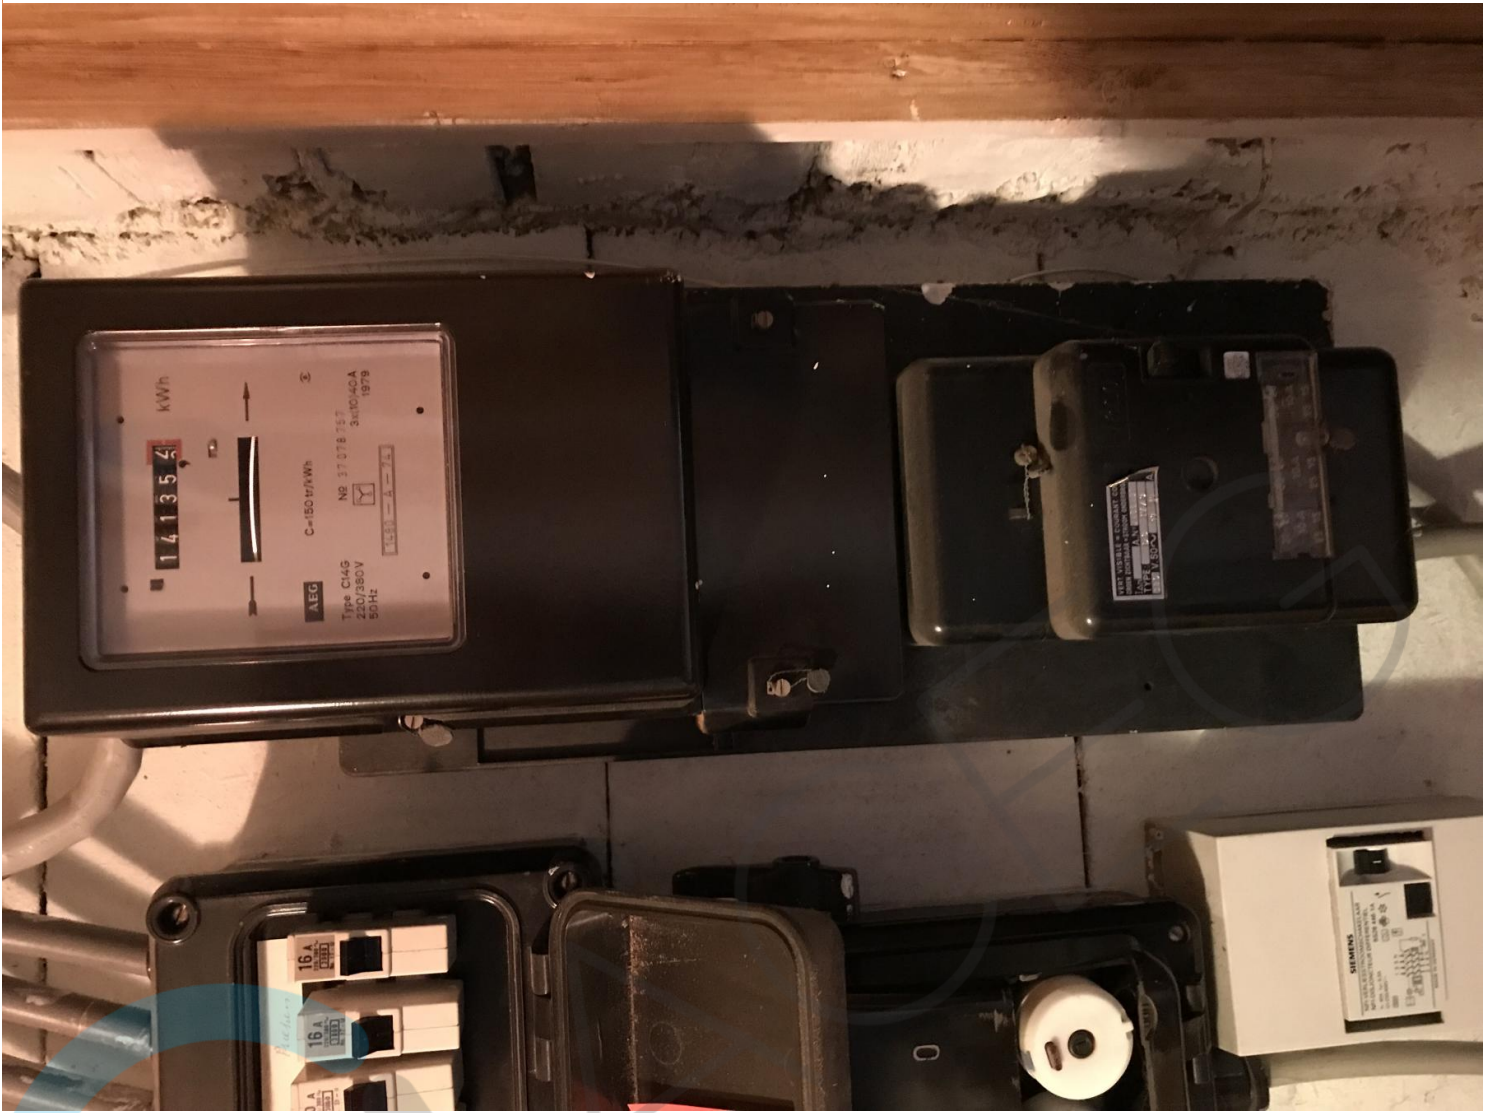
Het is niet mogelijk om de zekering kast volledig na te kijken , dit doordat er verschillende zekeringen mogelijk vast gesmolten zijn , zie foto
