### **Dossier Technique Immobilier**

Numéro de dossier : 20/06/De/0186

Adresse :.....Château de Hierges Commune :.....08320 HIERGES

Constat amiante avant-vente Exposition au plomb (CREP)

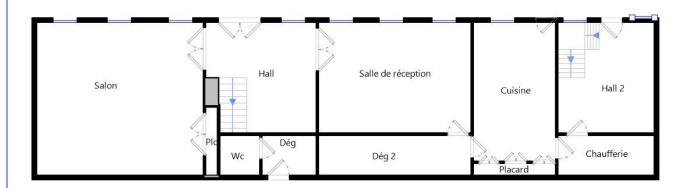
Planche (croquis) de repérage technique effectué par le cabinet : Activ'Expertise Charleville-Mézières, auteur : WALLET Jonathan

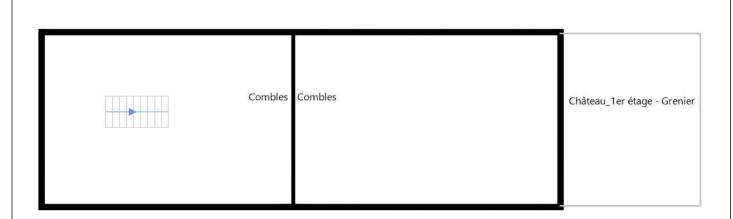
Planche (croquis) de repérage technique effectué par le cabinet : Activ'Expertise Charleville-Mézières, auteur : **WALLET Jonathan** Dossier n° 20/06/De/0186 du 23/06/2020 Adresse du bien : Château de Hierges (Non communiqué) 08320 HIERGES

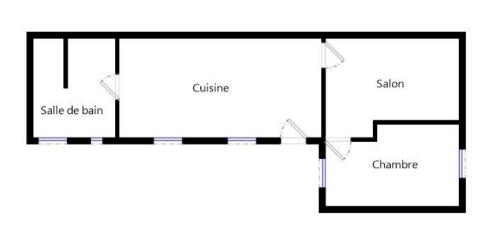
Planche (croquis) de repérage technique effectué par le cabinet : Activ'Expertise Charleville-Mézières, auteur : WALLET Jonathan

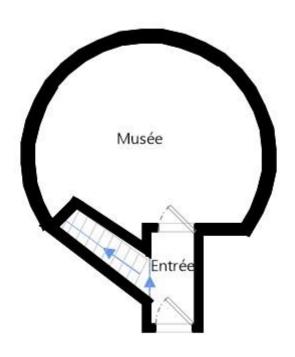
Planche (croquis) de repérage technique effectué par le cabinet : Activ'Expertise Charleville-Mézières, auteur : WALLET Jonathan
