Dossier TECHNIQUE IMMOBILIER

Référence du dossier	17/IMO/1375
Date de repérage	25/02/2017

Localisation du ou des bâtiments
Département : Pas-de-Calais
Commune : 62370 SAINTE-MARIE-KERQUE
Adresse : 764 rue du Hameau de La Bistade
Références cadastrales :
Section cadastrale AE, Parcelle numéro 53/54/369,
Désignation et situation du ou des lots de copropriété :
Ce bien ne fait pas partie d'une copropriété
Périmètre de repérage :
Toutes parties accessibles sans démontage ni destruction

Constat des risques d'exposition au plomb CREP

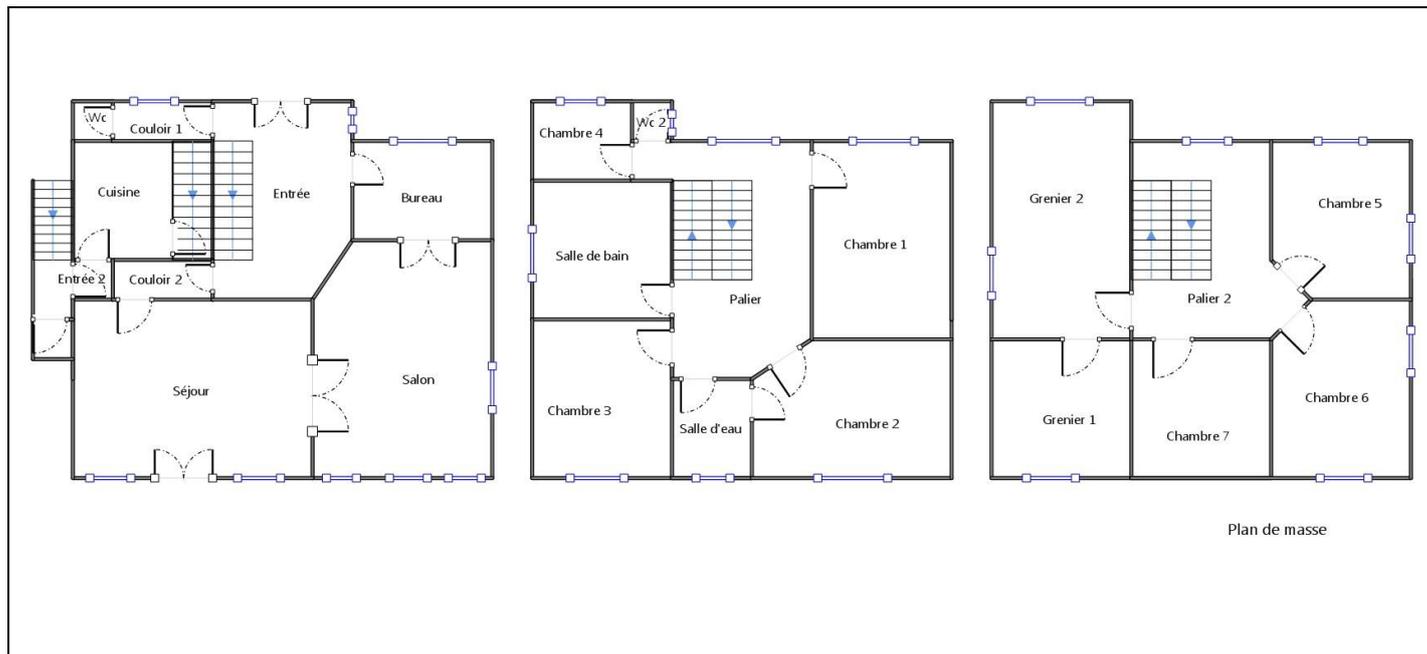
7.1 - Annexe - Schéma de repérage

Plan de masse

Planche (croquis) de repérage technique effectué par le cabinet : **ARLIANE - RESEAU ADI - Agence de Calais**,
 auteur : **BOUDRY Frédéric**
 Dossier n° 17/IMO/1375 du 26/03/2017
 Adresse du bien : **764 rue du Hameau de La Bistade 62370 SAINTE-MARIE-KERQUE**

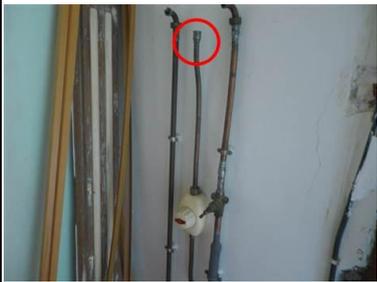
Points de contrôle ⁽³⁾ (selon la norme)	Anomalies observées (A1 ⁽⁴⁾ , A2 ⁽⁵⁾ , DGI ⁽⁶⁾ , 32c ⁽⁷⁾)	Libellé des anomalies et recommandations	Photos
C.7 - 8b Robinet de commande d'appareil	A2	L'extrémité du robinet de commande ou de la tuyauterie en attente n'est pas obturée. (Robinet en attente) Remarques : (Salle d'eau) L'extrémité du robinet en attente n'est pas obturée ; Poser ou faire poser un bouchon par un installateur gaz qualifié sur l'extrémité du robinet Risque(s) constaté(s) : Dégagement de gaz et donc un risque d'explosion

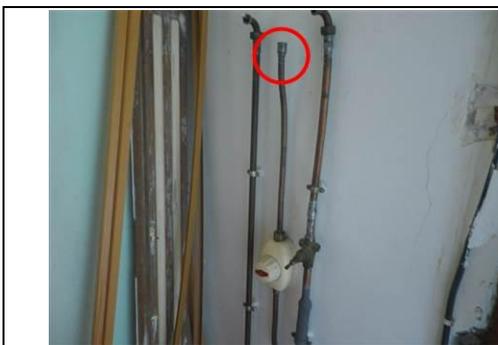
Photo n° PhGaz001

8b : l'extrémité du robinet de commande ou de la tuyauterie en attente n'est pas obturée. (Salle d'eau)

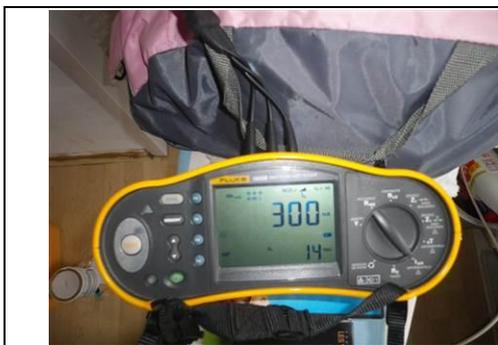
Photo PhEle001

Commentaire : B11 a2 Une partie seulement de l'installation électrique est protégée par au moins un dispositif différentiel à haute sensibilité inf. ou égal à 30 mA.
