DE INSTALLATIE IS NIET CONFORM

Verslagnummer: 0572-190925-01 Datum van het onderzoek : 25/09/19
Extra controle datums:

ADRES INSTALLATIE : Filip Vorsselmans
DAMHERTENLAAN 1
2970 'S GRAVENWEZEL

PROCES-VERBAAL VAN HET ONDERZOEK VAN
EEN ELEKTRISCHE LAAGSPANNINGSINSTALLATIE

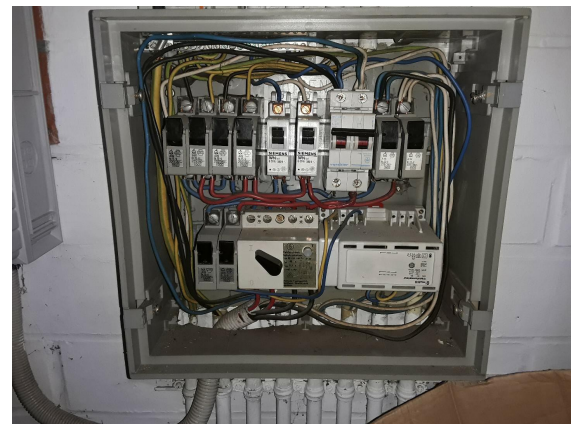
Visualisatie van de installatie

1 x diff 4p 40A 300mA
6 x automaat 1p 15A
2 x automaat 1p 22A
2 x automaat 1p 20A
1 x automaat 2p c20A
